*Pelo presente, fazemos a entrega do relatório dos serviços executados de Sondagem Geotécnica para Estudo de Fundações, para construção de **Viaduto**, sito à Rodovia BR 116 e Avenida Moreira Paz, s/nº, Bairro Nossa Senhora de Fátima, Vacaria, RS.*

**CLIENTE :** *MUNICÍPIO DE VACARIA***OBRA :** *Viaduto.***LOCAL :** *Rod. BR 116 e Av. Moreira Paz, s/n<sup>o</sup>,  
Bairro N. S. de Fátima, Vacaria, RS.***SERVIÇOS :** *Sondagem Geotécnica p/ Estudo de Fundação.***RELATÓRIO :** *SERRA GERAL / RS. 07.2022.21*

## RELATÓRIO TÉCNICO

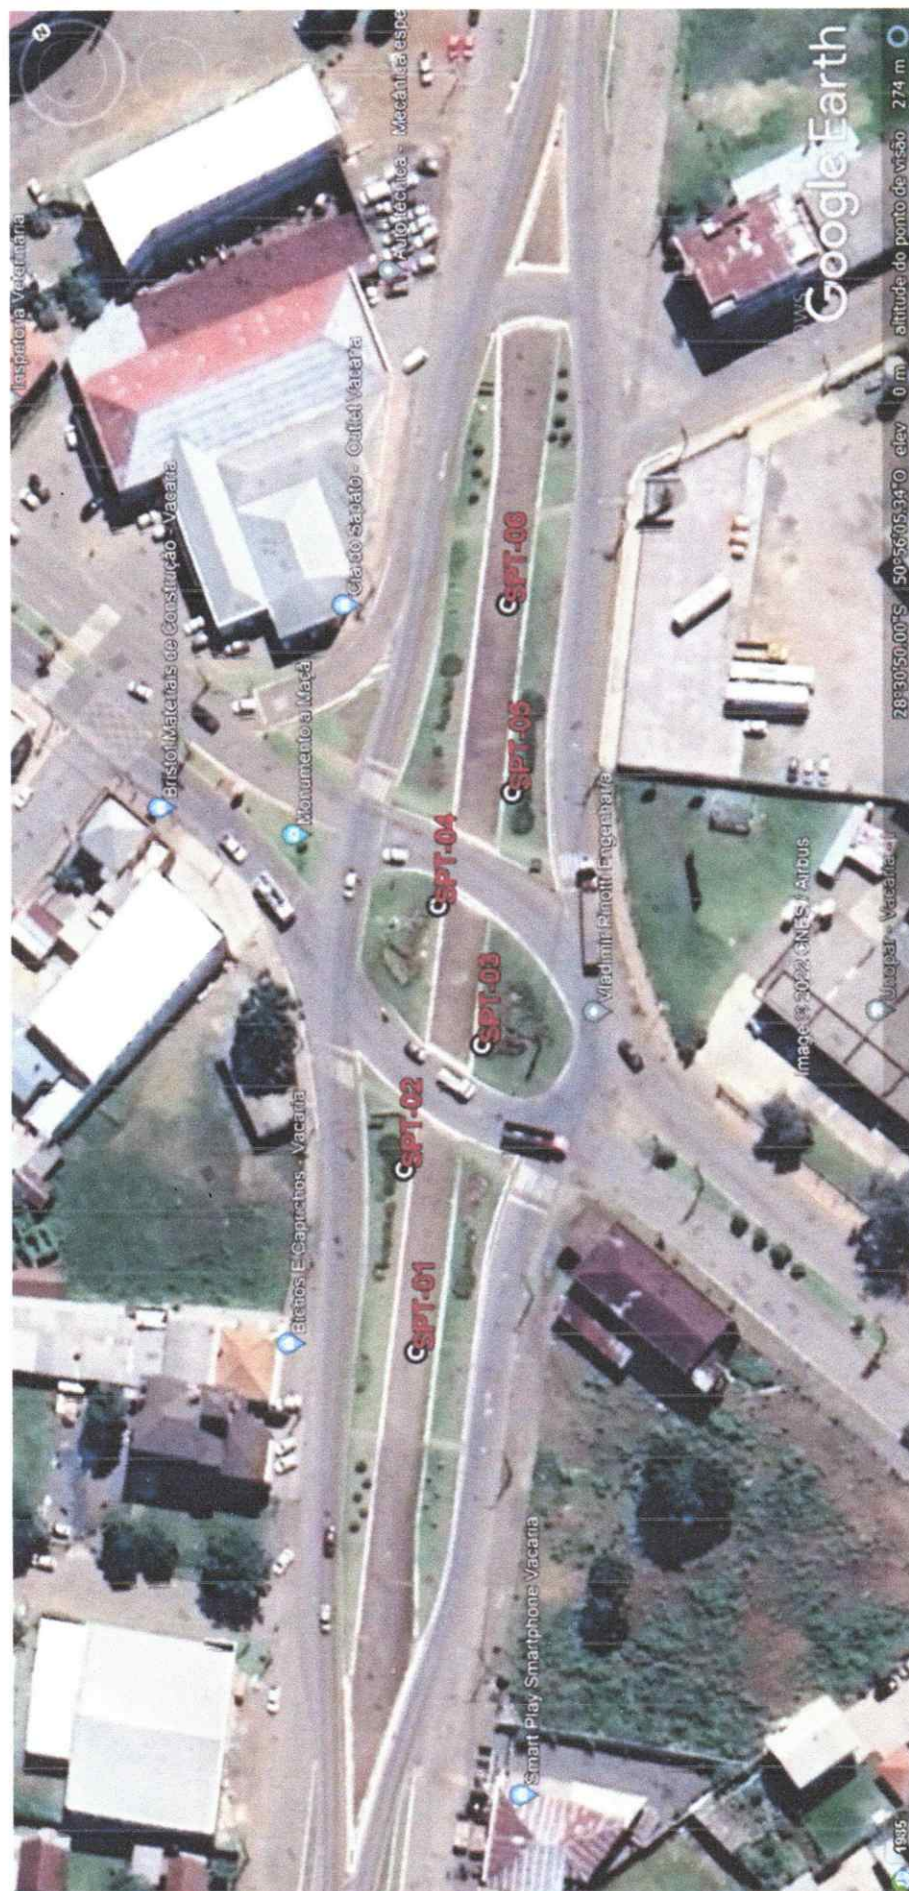
| Sondagem | Cota |
| S - 01 | 971,64 |
| S - 02 | 971,82 |
| S - 03 | 972,12 |
| S - 04 | 972,43 |
| S - 05 | 972,56 |
| S - 06 | 972,81 |

Os pontos de sondagem foram definidos e marcados pela parte técnica contratante **Engº José F. Adames**, encontrando-se localizados em croqui anexo, bem como os “logs” individuais de sondagem.
