## Laudo de Cobertura Vegetal

O presente laudo de cobertura vegetal trata da caracterização da vegetação existente na área recuperada do Aterro Sanitário da Prefeitura Municipal de Vacaria, localizado na Chácara das Palmeiras, estrada das Pedras Brancas no município de Vacaria – RS.

## LEVANTAMENTO FOTOGRÁFICO

### ATERRO SANITÁRIO – PREFEITURA MUNICIPAL DE VACARIA – RS

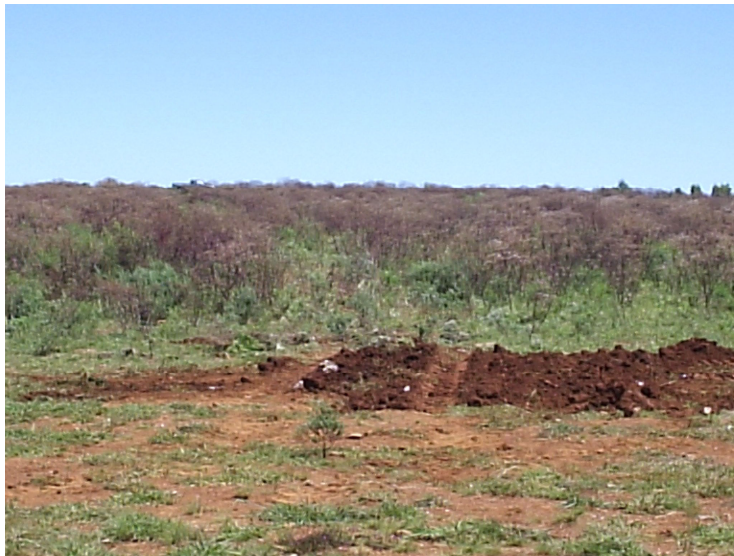
**Figura 1.** Vista parcial “1” da área de estudo.

A cobertura vegetal da área caracteriza-se pela presença predominante de plantas invasoras de porte herbáceo, como a Maria-mole (*Senecio brasiliensis*), vassoura (*Baccharis sp*) e a Grama-forquilha (*Paspalum notatum*). Esse fato pode ser explicado como sendo o início da regeneração natural da vegetação, sendo as espécies invasoras características da agropecuária as primeiras a surgirem quando a área encontra-se em estado de inatividade. Além disso, observou-se a presença de samambaias, fator que novamente confirma a regeneração natural da vegetação.

As Figuras abaixo mostram a vegetação característica -  
predominante da região.
